АКТ ОБСЛЕДОВАНИЯ

объекта социальной инфраструктуры

Муниципального бюджетного дошкольного образовательного учреждения
муниципального
образования «город Бугуруслан» «Детский сад присмотра и оздоровления №1»
(корпус №1»)

«30» 05 2014 г.

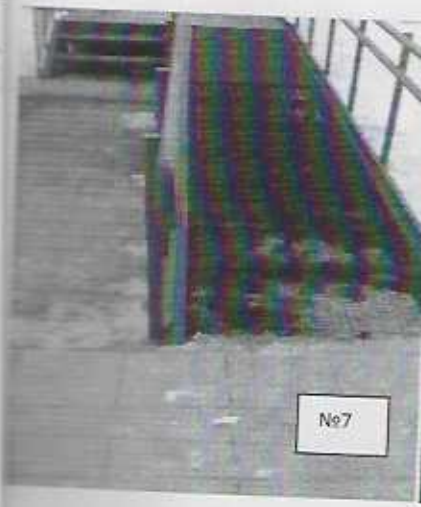
№7

поверхностью (по факту соответствует нормам)			
1.4.	Пандус (наружный)	есть	См план территории	№ 7	<p>Максимальная высота одного подъема (марша) пандуса не должна превышать 0,8 м при уклоне не более 8%. Вдоль обеих сторон всех лестниц и пандусов, а также у всех перепадов высот более 0,45 м необходимо устанавливать ограждения с поручнями. Поручни пандусов следует, как правило, располагать на высоте 0,7 и 0,9 м, у лестниц — на высоте 0,9 м, а в дошкольных учреждениях также и на высоте 0,5 м. Ширина пандуса при одностороннем движении должна быть не менее 1 м, в остальных случаях — не менее 1,8 м. Площадка на горизонтальном участке пандуса при прямом пути движения или на повороте должна быть не менее 1,5 м (по факту соответствует нормам)</p>	Г.С.О	Не требуется	Текущий ремонт
1.5.	Автостоянка и парковка	нет						
	ОБЩИЕ требования к зоне

Пандус вход на территорию
Центрального входа

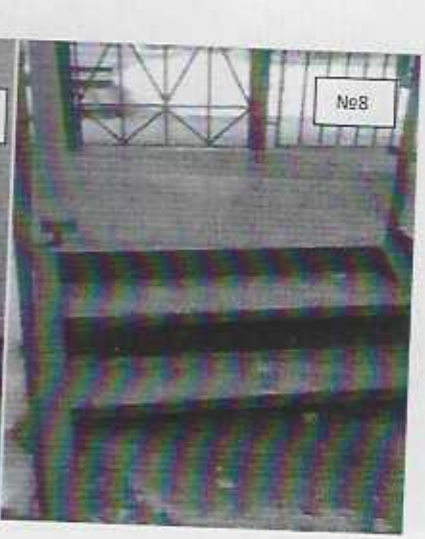
1.3.	Лестница (наружная)	есть	см.план территории	№8	Ширина марша лестниц - не менее 1,35 м. Ширина проступей лестниц - не менее 0,3 м. Высота подъема ступеней - не более 0.15 м. Уклоны лестниц должны быть - не более 1:2. Ступени лестниц должны быть	Г,С,О	Не требуется	Текущий ремонт

Лестница –вход на территорию

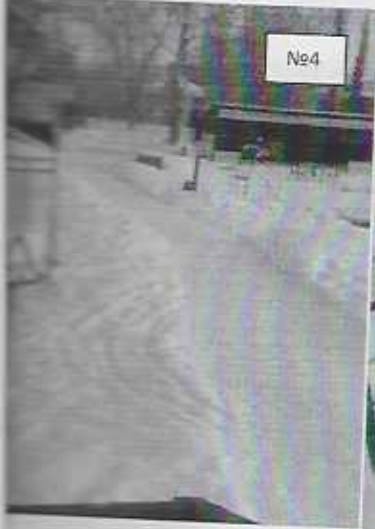
№4

1.1.	Вход (входы) на территорию	есть	см.план территории	№1,4,7,8,15	Ширина прохода на территорию – 0,8м	Г,С,О	Не требуются	Текущий ремонт	
					При входе отсутствует информация об объекте	Г,С,О			Выполнить в соответствии с нормативами

Вход на территорию

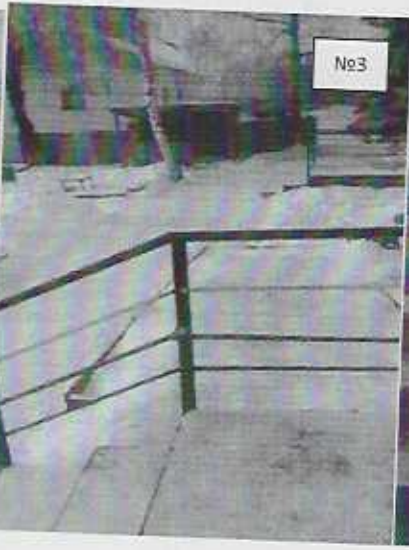
№3

Вход в здания со двора

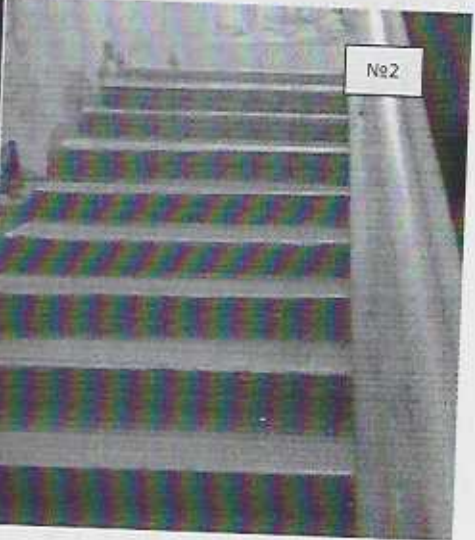
№2

3.2.	Вестибюль - для распределения потока посетителей	нет	См план БТИ					
3.3	Лестница (внутри здания)- <u>междуэтажная-на 2-ой этаж</u>	есть	См план БТИ	№2,22	Отсутствует рельефная (тактильная) полоса перед лестничными маршами вверху и внизу шириной 0,6м	Г,С,О	Выполнить в соответствии с нормативами СП 59.1333 0.2012 п.5.2.3); ГОСТ Р 12.4.026 ; ГОСТ Р 52875	Текущий ремонт
					Отсутствует контрастная маркировка крайних ступеней	Г,С,О	Выполнить в соответствии с нормативами

Межэтажная лестница

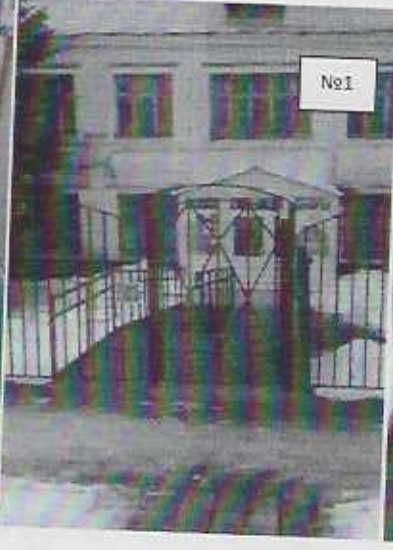
№1

Вход на территорию

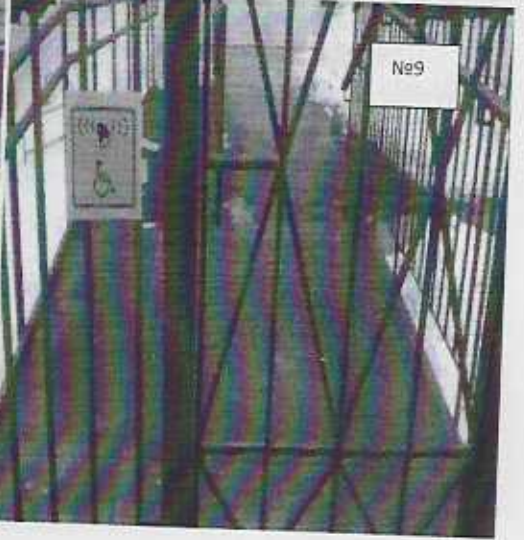
№9

Перила пандуса и лестницы

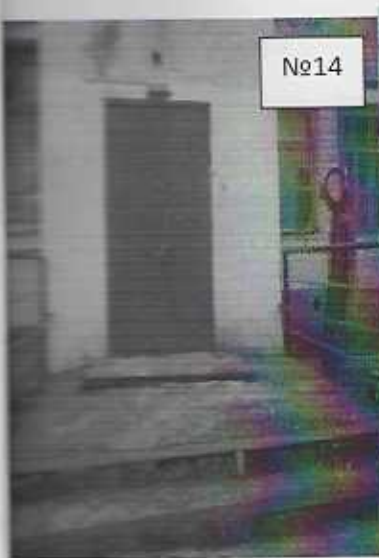
№14

2.1.	Лестница (наружная):	есть	См план территории	№12, 14	Все ступени лестницы должны быть одинаковыми по форме в плане: по размерам ширины проступи и высоты подъема ступеней (высота подступенка-от 0,12 до 0,15м;ширина проступи от 0,35 до 0,4м)- по факту ширина проступей (0,35); высота подступенка (0,15)	Г,С,О	Не требуется	Текущий ремонт
					Наружные лестницы должны иметь лестничные парные поручни с обеих сторон(для взрослых и детей) , а при ширине лестниц на основных входах в здание 4м и более следует предусмотреть разделительные поручни (по факту парные поручни с обеих сторон(для взрослых и детей) -есть	Г,С,О	Не требуется	
					Перед открытой лестницей сверху и внизу отсутствуют за 0,8-0,9 м предупредительные рельефные (тактильные) полосы шириной 0,3-0,5м.	Г,С,О	Установить в соответствии с нормативами п.4.1.12	
Отсутствует контрастная маркировка крайних ступеней (ярко-желтый, ярко-оранжевый, ярко-красный цвет)	Выполнить в соответствии с нормативами п.4.1.12

Вход в здание

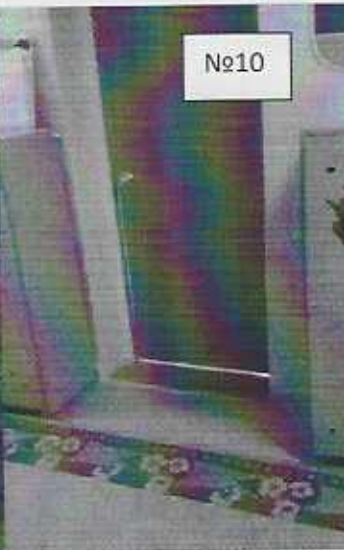
4.1.	Кабинетная форма обслуживания- медицинский кабинет:	есть	См план БТИ 1 этаж	№10				
4.1.1.	Ширина дверных проемов должна быть не менее 0,9м				По факту при ширине в свету рабочая створка 0,75м	Г,С,О	Привести в соответствие с нормативами

Медицинский кабинет

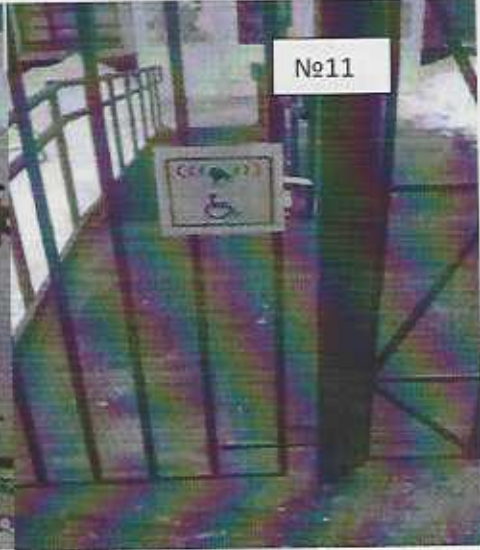
№11

Территория прилегающая к зданию

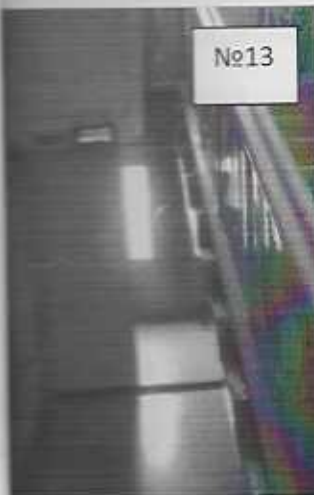
№13

Лифт и вход на территорию

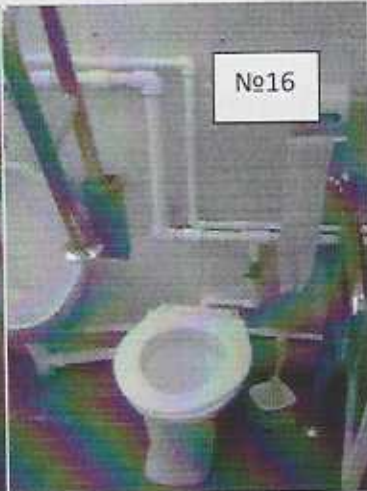
№16

Санитарно-гигиеническое помещение

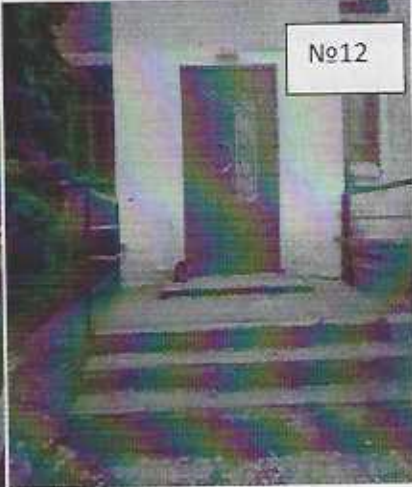
№12

Вход в здание

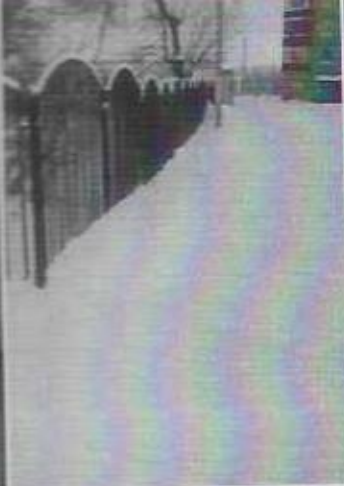
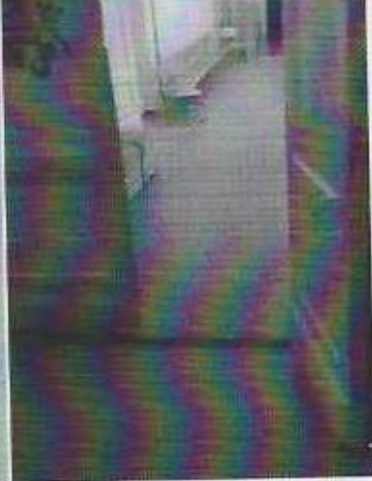
4.1.2.	Высота порога- не более 0,14м			№32	порог по факту 0,06м - соответствует	Г,С,О	Не требуются	
4.1.3.	Высота столов				Высота 0,40-0,46м соответствует	Г,С,О	Не требуются

4.1.1.	Высота порога- не более 0,14м			№33	порог по факту 0,06м	Г,С,О	Не требуются	
	ОБЩИЕ требования к зоне

Вход в группу, порог

Прилегающая территория Ул. Партизанская Вход в музыкальный зал, порог

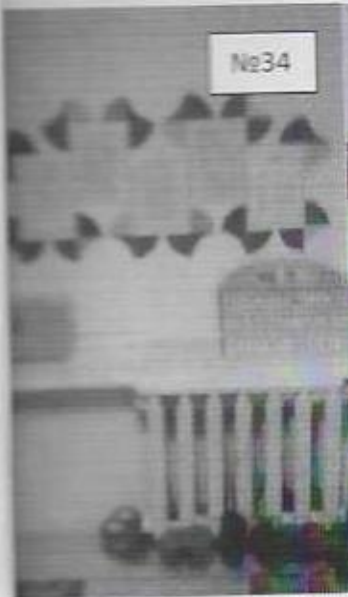
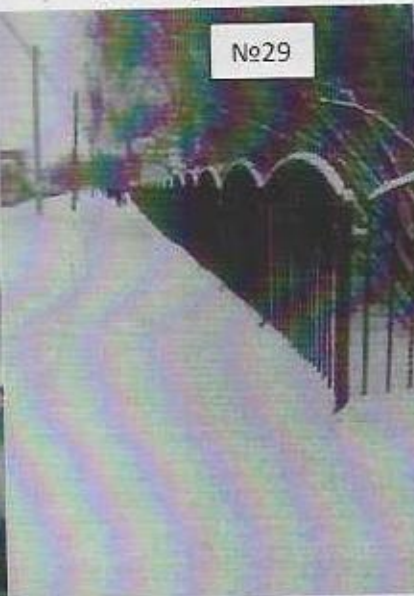
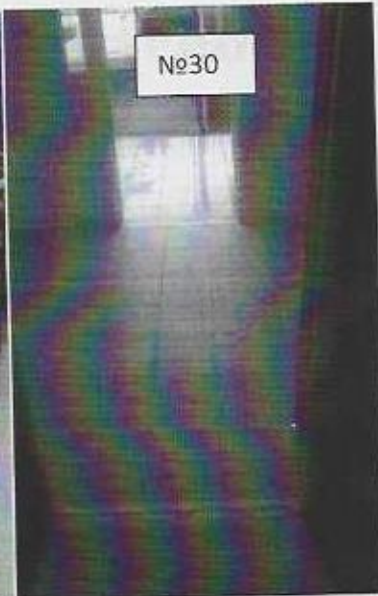
6.1.	Визуальные средства	Есть, с нарушениями	-	№34	Информационные стенды должны быть размещены на высоте не менее 1,5м и не более 4,5м, а высота прописных букв не менее 0,075м; нет названий групповых написанных на табличках крупным шрифтом контрастных цветов.	С	Установить в соответствии с нормативами	Индивидуальное решение с ТСР
		нет			Рекомендованы электронные носители информации (табло, большие экраны, дисплеи и т.д.), в том числе средства дублирующие звуковую информацию (для глухих)-в классе устанавливают сигнальные лампочки , оповещающие о начале и конце урока; по возможности учебные фильмы должны быть снабжены субтитрами.	Г	Установить в соответствии с нормативами	
					Рекомендованы устройства звукового дублирования визуальной информации (для слепых) – речевые оповещатели (маяки при входе и т.д).	С	Установить в соответствии с нормативами

Информационные стенды Прилегающая территория Ул. Фрунзе Входная дверь площадка

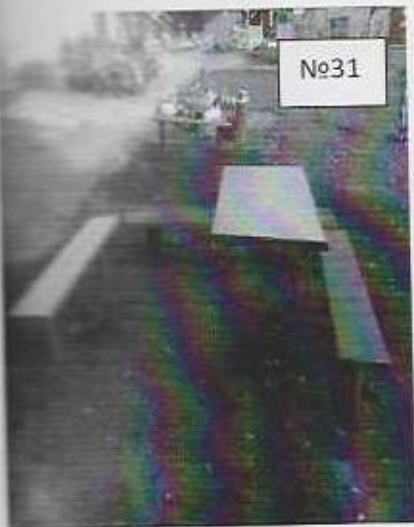
1.2.	Путь (пути) движения на территории	есть	см.план территории	№ 3,4,15,31	Ширина пути движения(тротуара) по территории более 1,8м	Г,С,О	Не требуются	Текущий ремонт	
					Отсутствуют указатели направления движения	Г,С,О			Выполнить в соответствии с нормативами
					Отсутствуют на поверхности пути движения направляющие рельефные полосы и яркая контрастная окраска	Г,С,О			Выполнить в соответствии с нормативами
					Отсутствует бордюр с направляющей функцией вдоль тротуара	Г,С,О			Выполнить в соответствии с нормативами
					Отсутствуют места отдыха по пути движения на территории	Г,С,О			Выполнить в соответствии с нормативами
					На территории на пути движения, отсутствует местами ровное асфальтовое покрытие пешеходных дорожек.	Г,С,О			Выполнить в соответствии с нормативами

Путь движения по территории
